Erste Sanierungsetappe auf der Zielgeraden

Schlusspurt im Nordtrakt der Schulanlage Lindenbüel: Im April 2024 ist die erste Sanierungsetappe abgeschlossen. Eine Woche vor den Frühlingsferien zügeln die Schulklassen in die neu sanierten Räume. Dann beginnen die Arbeiten im Südtrakt.

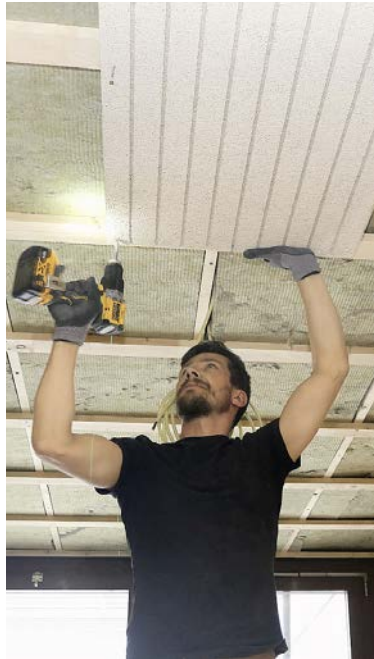
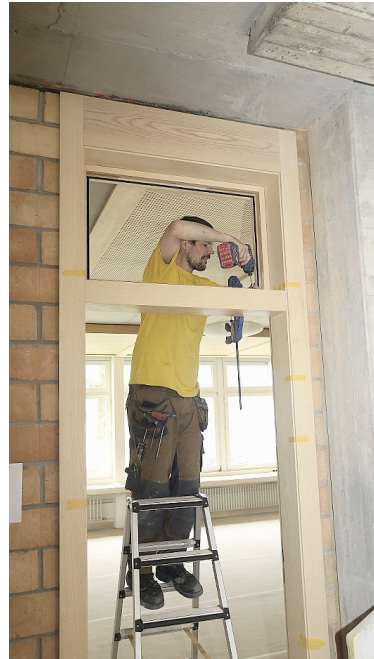
In den Korridoren werden die letzten Deckenplatten montiert und an den neuen Türrahmen die Montage der Türen vorbereitet.

Ein Schreiner bereitet an den neuen Holztürrahmen im Erdgeschoss die Montage der Türen vor, im zweiten Stock werden an der Korridordecke die letzten schallschützenden Platten angeschraubt. Architekt und Generalplaner Christoph von Ah von der Coon Architektur GmbH ist mit dem Stand der Bauarbeiten Anfang März zufrieden: «Es gibt bis im April noch die eine oder andere Aufgabe zu erledigen, doch wir liegen gut im Zeitplan.» So müssen neben der Montage der Türen unter anderem noch letzte Gipser- und Malerarbeiten ausgeführt werden. Dann ist nach rund eineinhalbjähriger Bauzeit die Sanierung des Nordtraktes der Schulanlage Lindenbüel abgeschlossen. Eine Woche vor den Frühlingsferien erfolgt dann der grosse Umzug des Mobiliars der 14 Sek-Klassen in den fertig sanierten Nordtrakt, im Mai beginnt die zweite Sanierungsetappe im leergeräumten Südtrakt. Diese dauert bis Juni/Juli 2025. Diese zweite Etappe ist insofern weniger aufwendig, da die neue Lüftungszentrale, die Elektrohauptverteilung sowie die neue Pelletheizung als auch die Sanierung der Sanitäräume bereits in der jetzigen, ersten Etappe realisiert wurden.

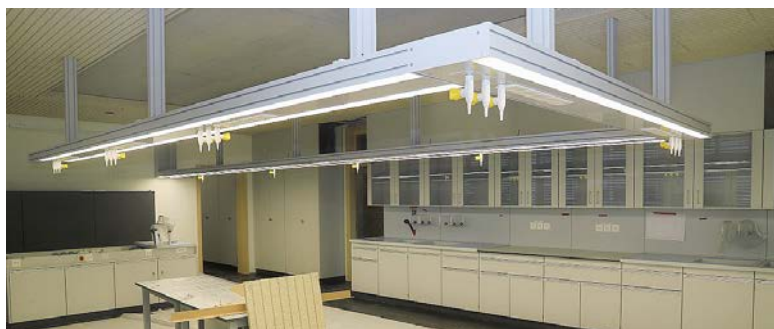
Der an der Decke befestigte Medienbalken in den beiden Chemie- / Physikzimmern ermöglicht ein flexibles Arbeiten mit Gas und Elektrogeräten.

Eine Lüftung sorgt dafür, dass bei einem allfälligen Gas- oder Lösungsmittelaustritt die Dämpfe übers Dach abgeführt werden. Zudem sorgt eine sogenannte Gasmangelsicherung bei einem allfälligen Leck für einen sofortigen Verschluss der Flaschen. Ein an der Decke befestigter umlaufender Medienbalken sorgt für eine flexible Handhabung der Gas- und Elektroanschlüsse. So können in diesen beiden neu sanierten Räumen, die von allen Volketswiler Sekundarschulklassen genutzt werden, bald Chemie- und Physikexperimente gemäss den heutigen geltenden Sicherheitsvorschriften durchgeführt werden.

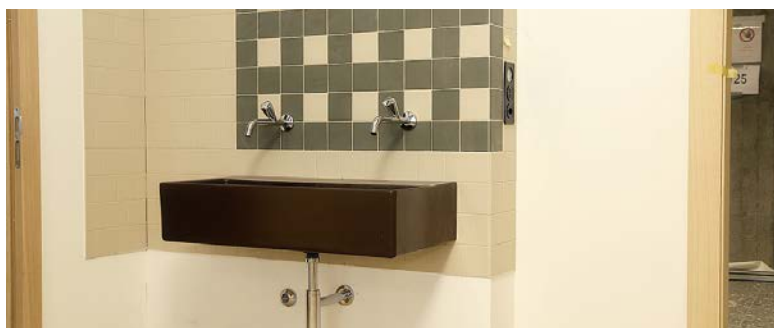
Die Wandplättli sind neu, die Bränneli aus den 70er-Jahren dürfen in den Klassenzimmern bleiben.

In den Schulzimmern wurden der Bodenbelag, die Decke, die Lampen, die Schulzimmertüren sowie alle Einbauten und der Lavabobereich (Plättli) neu gemacht. Alle Materialien, welche allfällig schadstoffbehaftet waren, wurden somit eliminiert. In den Wandtafeln ist neu ein Bildschirm integriert – so ist ein interaktiver Unterricht möglich. Moderne LED-Lampen erhellen nun anstelle von Fluoreszenzröhren die Zimmer, schallabsorbierende Deckenelemente aus Eschenholz sorgen für ein angenehmes akustisches Klima.

Es wurde aber auch viel Wert auf Kostenbewusstsein und Nachhaltigkeit gelegt. So wurden noch gut erhaltene Gegenstände wiederverwendet. Etwa die «Bränneli» in den Schulzimmern. Diese stammen aus den 70er-Jahren, sind aber qualitativ hochwertig und noch gut erhalten. Daher dürfen sie bleiben. «Ein neues würde pro Stück sicher rund 2000 Franken kosten», schätzt von Ah. Bleiben dürfen auch die grossen Uhren in den Korridoren oder etwa die intakten Bodenplatten in den Sanitäräumen, die Backsteinmauern in den Korridoren oder die Treppengeländer, die einen neuen Farbanstrich erhalten haben.
